Impianti Sportivi

Piscine

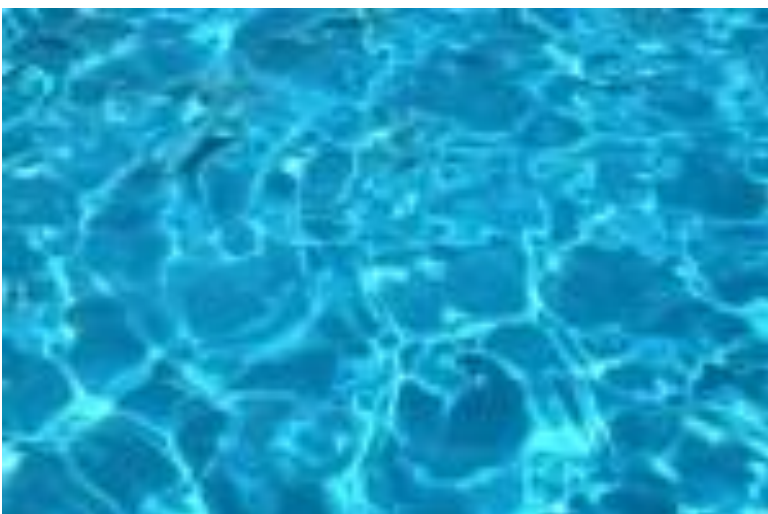
Acqua della piscina dopo l'installazione di AquaRing®

- **Si è dimezzato il quantitativo di flocculante;**
- **Si è dimezzato il numero dei contro lavaggi;**
- **Visibile aumento della limpidezza dell'acqua.**

La direzione della piscina è rimasta positivamente colpita dai benefici della tecnologia AquaRing®. Oltre ad **aver migliorato la limpidezza dell'acqua ed aver ripulito le tubazioni dell'impianto dell'acqua dal calcare, il livello del cloro combinato è sceso sotto la soglia prevista dalla normativa ed è diminuita la quantità di cloro utilizzata per il normale funzionamento dell'impianto.**
