## Industria Alimentare

### Settore Vinicolo

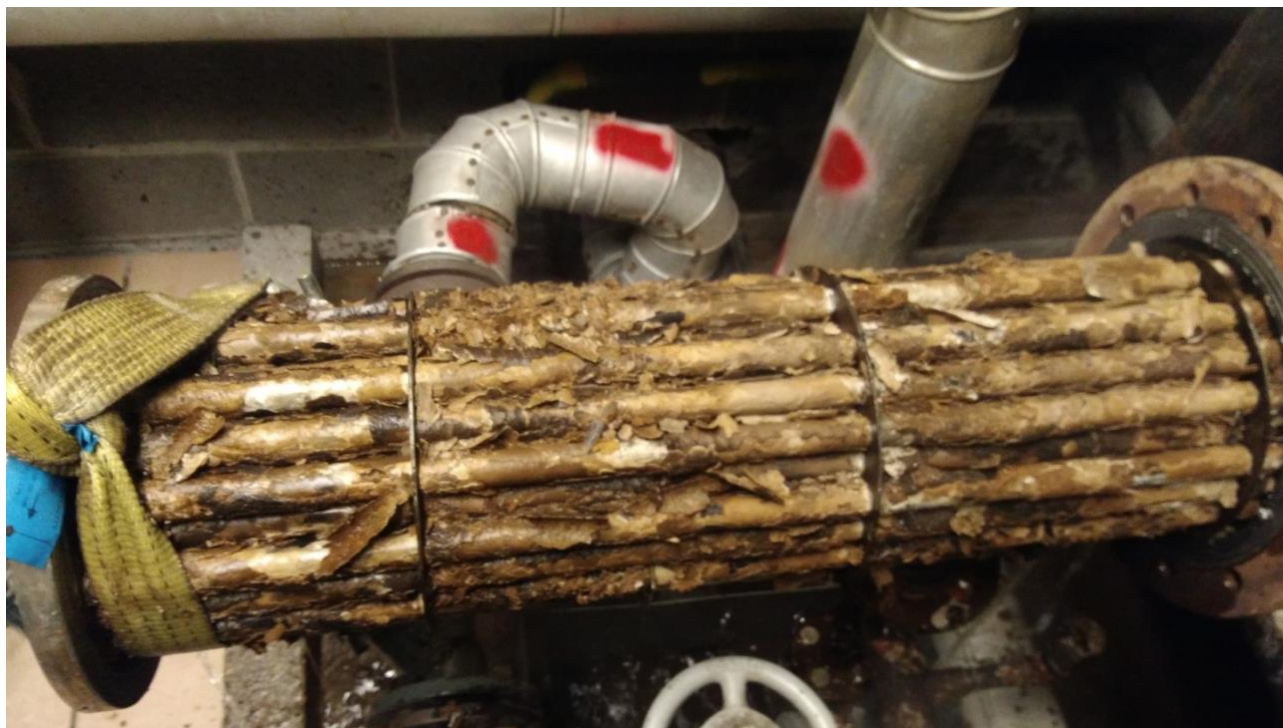
Questo è lo stato in cui versa lo scambiatore di calore dopo un anno di lavoro:

Fascio tubiero dello scambiatore di calore completamente incrostato di calcare senza l'azione di AquaRing®

Un cliente nel settore vinicolo riscontra un problema di calcare in uno scambiatore di calore: quest'ultimo in un anno accumula così tanto calcare da apparire come un intero blocco di pietra.

Le incrostazioni di calcare che si depositano nelle fessure sono talmente dure che per rimuoverle **l'addetto alla manutenzione deve immergere l'intero scambiatore di calore in una vasca con dell'acido per diverse ore**. Dopo questa prima fase di pulizia, molto rischiosa sia per la salute del tecnico sia per l'integrità dello strumento, è necessario un secondo step in cui **lo scambiatore di calore viene raschiato ulteriormente a mano** per rimuovere le incrostazioni lasciate dall'acido. Nonostante il sistema idrico dello stabilimento sia dotato di un addolcitore, il problema del calcare non è stato risolto completamente.

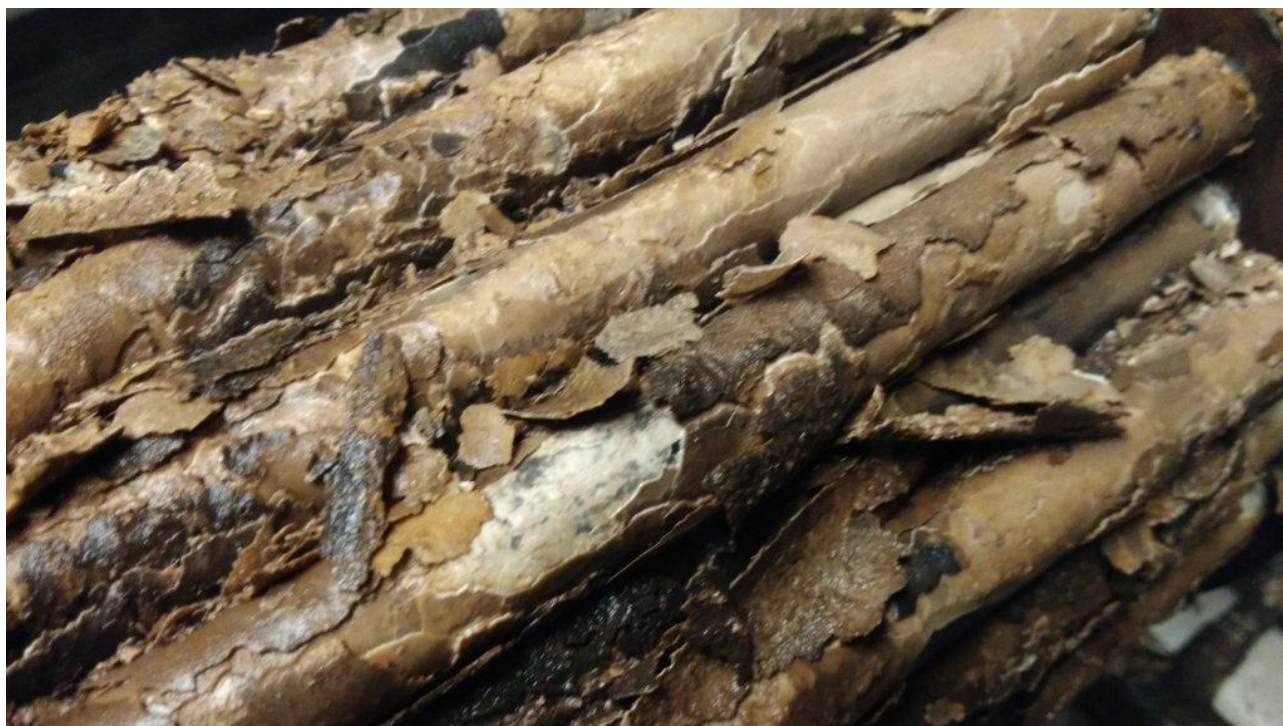
**Fascio tubiero dello scambiatore di calore ricoperto da sottili strati squamosi di calcare grazie all'effetto di AquaRing®**

- **è passato un anno da quanto lo scambiatore è stato smontato e il fascio tubiero non si presenta più come un unico blocco di calcare, come succedeva in precedenza, ma ricoperto da strati squamosi di materiale che si sfalda a toccarlo;**
- **in più parti dello scambiatore riaffiora il metallo del tubo;**
- **il calcare che si è accumulato nei nove mesi precedenti all'installazione è stato bombardato da migliaia di impulsi elettrici che hanno generato un accumulo più leggero.**

**Il problema del calcare è stato risolto installando una unità AquaRing® 90L sul tubo che porta l'acqua fredda verso lo scambiatore di calore.** Questo è stato pulito otto mesi prima, pertanto si può pensare che la formazione di incrostazioni di calcare al suo interno fosse già in uno stato avanzato. In seguito all'installazione di AquaRing® si è scoperto che, a causa della conformazione dell'impianto dell'acqua, il segnale elettromagnetico generato dall'unità viene equamente distribuito anche su un secondo scambiatore, perciò la potenza di azione di AquaRing® è la metà.

***"con questo sistema posso evitare l'uso dell'acido, con tutto quello che questo comporta, e pulire il fascio tubiero in mezz'ora con il semplice utilizzo della idro pulitrice in quanto le croste di calcare si staccano facilmente con la pressione dell'acqua ed il metallo riappare perfettamente pulito".***
