Industria Alimentare

Azienda Produttrice Di Latte

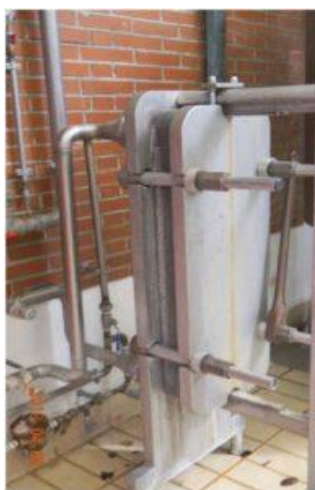
Lo scambiatore per acqua sanitaria è riscaldato da vapore di recupero dal processo. **A distanza di tre anni lo scambio termico è ancora ottimale e non è più stato sottoposto a manutenzione.**

Scambiatore di calore

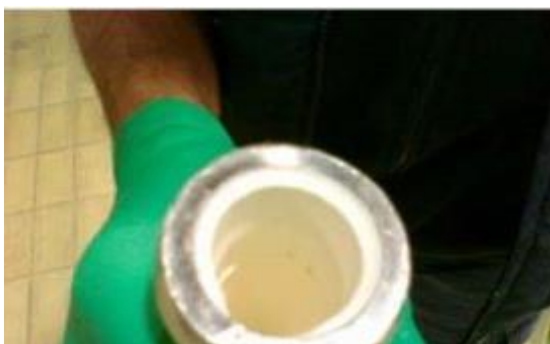
Installato il dispositivo AquaRing®, è stato fatto un primo controllo dopo 15 giorni e questa è l'immagine della situazione in cui si trova il tubo: uno strato di circa 8/10 mm di poltiglia morbida formata da polvere di calcare e polifosfato

Interno del tubo trattato con polifosfati ed AquaRing®

Nel secondo scambiatore si utilizza acqua di pozzo per condensare il vapore. L'acqua è additivata con polifosfati ed ogni 7 / 10 gg il tubo di adduzione dell'acqua fredda si ottura completamente di calcare.

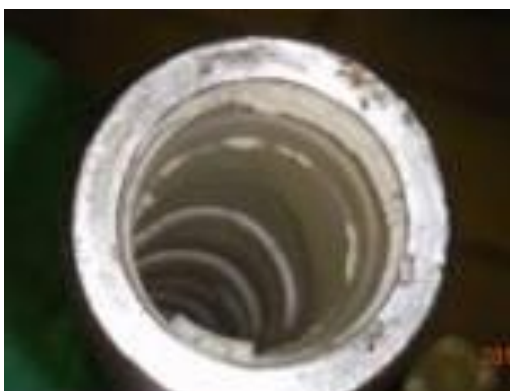
Si è deciso quindi di escludere l'utilizzo dei polifosfati e di far funzionare il dispositivo AquaRing® da solo per ulteriori 15 giorni: di seguito si può vedere la foto che mostra chiaramente la scomparsa di qualsiasi deposito di materiale.

Interno del tubo trattato con AquaRing®

Nei successivi tre anni non è stato necessario alcun intervento di pulizia, fatto salvo un solo episodio causato dallo scollegamento accidentale ed inavvertito della alimentazione elettrica al dispositivo AquaRing®.
