Strutture Sanitarie E Turistiche

Resort

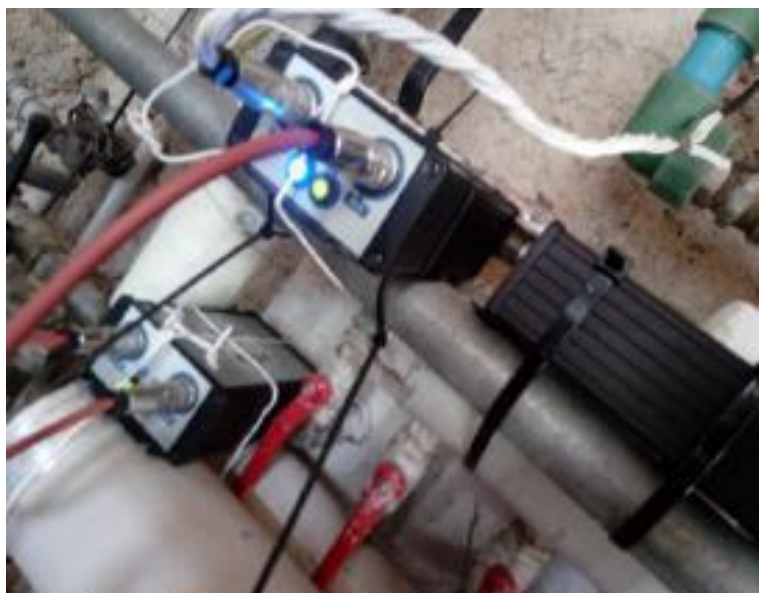
Installazione unità AquaRing® contro il calcare e contro i batteri.

Nella primavera del 2017 abbiamo così concordato una applicazione nel reparto saune e trattamento massaggi, in precedenza oggetto di attenzioni particolari; abbiamo installato due unità:

- AquaRing® L 63 : per **prevenire la formazione di calcare**
- AquaRing® SP 63 : per **formare una barriera alla entrata di nuovi batteri e nel contempo eliminare gradatamente il calcare ed il bio film esistenti.**

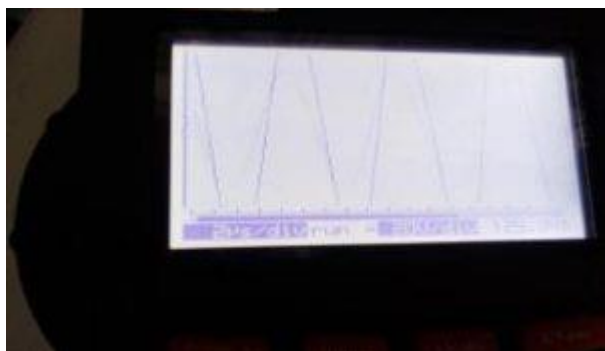
Segnale indotto da AquaRing® nelle tubazioni visualizzato nell'oscilloscopio

Il segnale che emettevano, misurato con l'oscilloscopio, dava la garanzia di un buon posizionamento.
